datos del vehículo

NIV	VR3UPHNEK P5046183	Fecha matriculación	24/05/2023	Color	Rojo Elixir (barniza)
Marca	PEUGEOT	Matrícula	2493MGZ	Cuentakilómetros	8 958 km
Modelo	208 5P Allure Puretech 100 S&S 6 Vel. MAN	Condition of the car	Unknown		
Pre-damage		Pre-damage amount excl. VAT	-	Comentarios

Detalles de Inspección

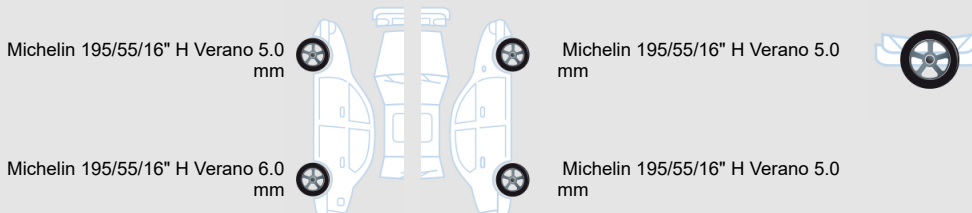
Neumáticos

NeumáticoDD Michelin 195/55/16" H 5.0 Mm

NeumáticoTI Michelin 195/55/16" H 6.0 Mm

NeumáticoTD Michelin 195/55/16" H 5.0 Mm

NeumáticoDI Michelin 195/55/16" H 5.0 Mm
